Utvärdering av öppna dikens status och funktion – en förstudie i Västmanlands län *Evaluation of open ditch status and function – a pilot study in Västmanland*

Examensarbete i markvetenskap
Agronomprogrammet – inriktning mark/växt

SLU, Sveriges lantbruksuniversitet
Fakulteten för naturresurser och lantbruksvetenskap
Institutionen för mark och miljö

Serienamn: Examensarbeten, Institutionen för mark och miljö, SLU
2013:14

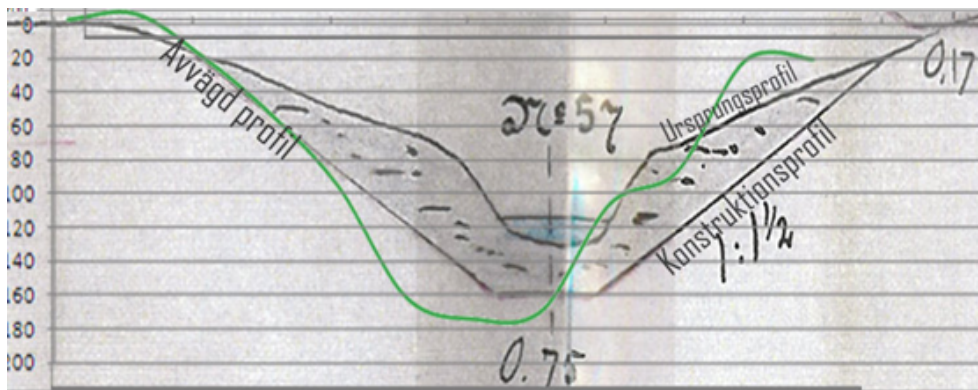
Sektionsprofil 8, 9 och 10 (figur 20, 21 och 22) är utförd med avvägningsinstrument. Den uppmätta sektionsprofilen är lagd över planritningens sektionsprofil för att grafiskt visa på förändringen, se exempel i figur 12.

Figur 12. (Skala i cm) Sektionsprofil 8, planritningen innehåller 2 profiler en uppmätt kallad ursprungsprofil och en konstruktionsprofil anpassad till samma skala som i diagrammen.
